EuroTest 53 chantiers en Europe testés par l'ADAC

Travaux routiers : 11 Etats testés qui peuvent mieux faire ! Pour la deuxième fois, les Automobile Clubs européens – sous la conduite de l'ADAC- ont testé la manière dont les travaux routiers sont signalés aux automobilistes.

DETAILS EUROTTEST CHANTIERS 2006

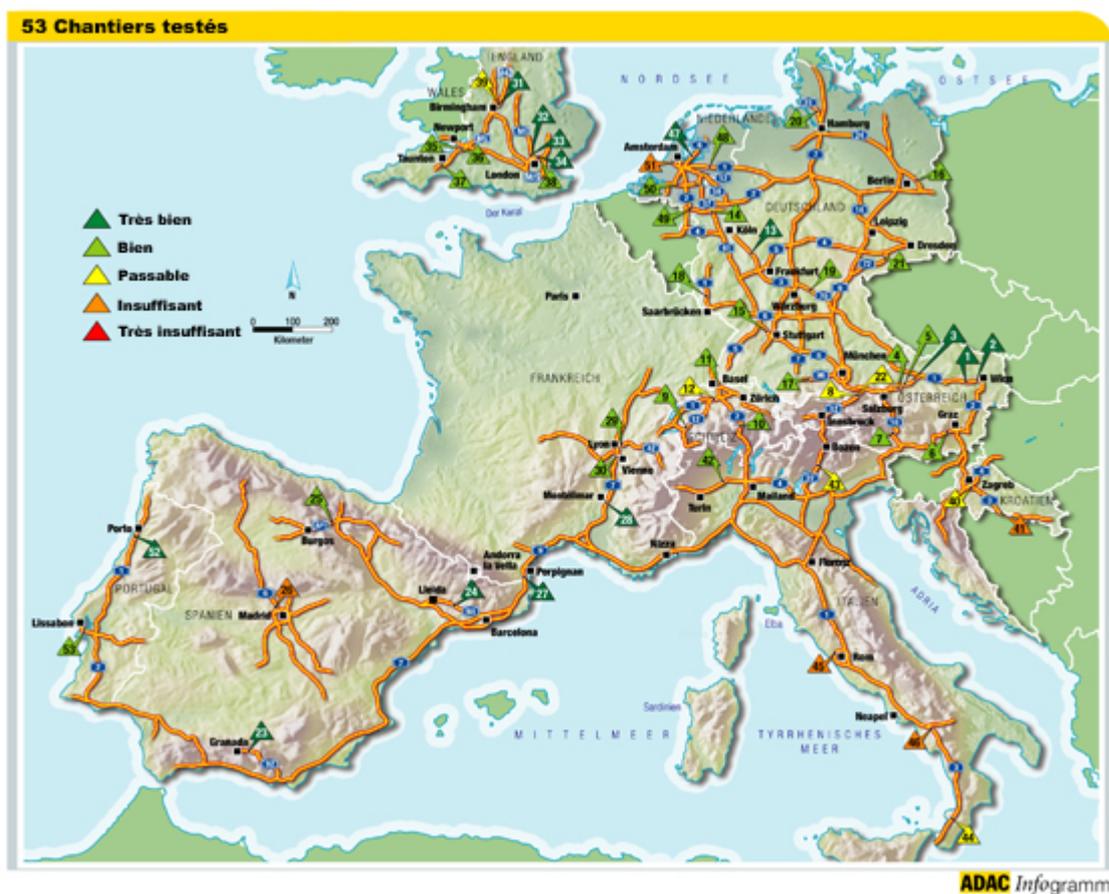
53 Chantiers testés en 2006

Les résultats globaux des 53 chantiers

- 27 ont été jugées « acceptables »
- 17 ont été jugées « bonnes »
- 7 ont été jugées « médiocres »
- 1 zone de travaux a décroché la palme de l'excellence, située sur la M42 entre Nottingham et Birmingham, grâce à une signalisation très complète, des voies de circulation larges, bien signalées et en parfait état.

Les 5 zones dernières au classement sont situées en Italie, Espagne, Croatie, Pays-Bas.

- le rétrécissement excessif des chaussées et la faiblesse des protections entre voies de sens opposé
- des entrées / sorties de zones sans voie d'accélération / décélération (ou insuffisantes) qui compromettent la fluidité du trafic
- le manque d'aires de sécurité (refuges)

Certains de ces points sont à l'origine de situations dangereuses pour l'automobiliste
